전기자동차 충전 중 발생한 화재 연구

지도교수 박성지 교수님
대전보건대학교 경찰과학수사과
3학년 이수연

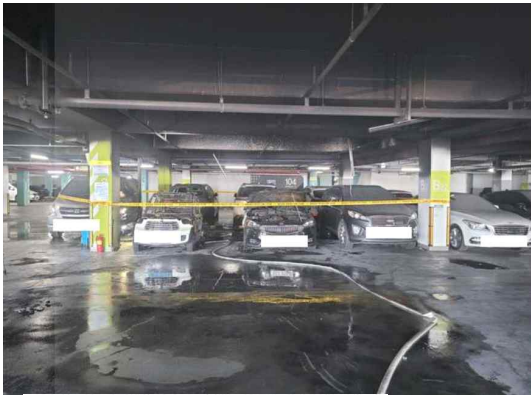
지하1층 주차장 발화지점 주변 전경

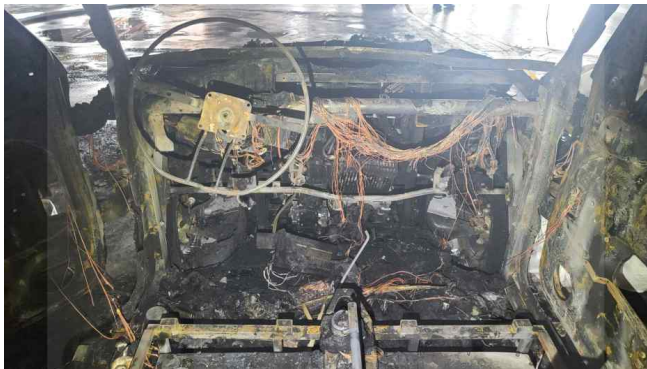
차량 좌석 앞쪽의 계기판과
핸들 주변 차량 마감재는 소실
되었으나 페달이 있는 하단부는
소훼가 덜한 편임

차량 앞쪽 계기판 및 페달 주변 (하부 쪽이 소훼가 덜함)

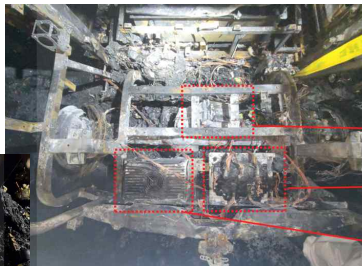
차량 후방 충전과 관련된 주요 부품 소훼 형태

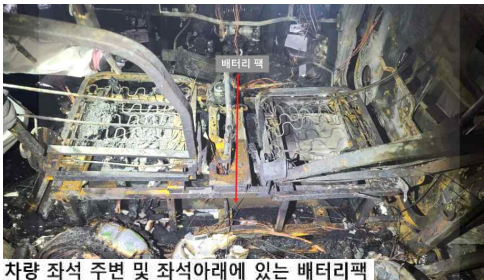
커버를 분리하여 배터리팩 내부 관찰 시
배터리와 동박 등이 외부로 이탈해 있는 것이 보임,
이는 배터리 내부에서 열폭주가 일어났음을 추정

차량 좌석 주변 및 좌석아래에 있는 배터리팩

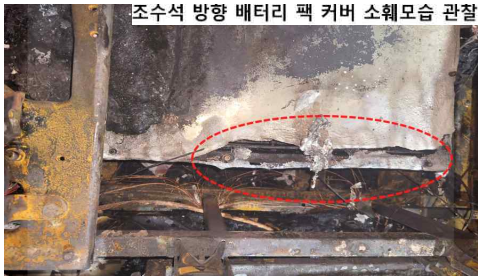
조수석 쪽 배터리팩 내부 배터리 및 금박 이탈

- 전기차 충전기와 전원코드접속부, 차량후방에 위치한 충전장치, 인버터, 구동모터 부위는 발화원이 아닌 것으로 판단됨
- 배터리팩 커버의 소훼형태로 판단시 조수석 방향의 배터리팩 내부에서 열에 의해 취약해진 알루미늄 재질의 커버가 압력에 의해 파손이 일어나면서 오프가스가 외부로 배출된 것으로 추정
- 배터리 셀 외부로 이탈한 배터리 및 동박의 형태로 보아 배터리 내부에서 열폭주가 일어나면서 급격한 화염이 외부로 분출되어 발화된 것으로 추정
- 배터리 셀은 세로방향으로 배치되어 있고 우측 셀에서 상부 커버가 손상되어 내부 부품과 금속편이 이탈되어 있으나 좌측 셀에서는 상부커버가 손상되지 않은 점을 보아 우측 셀에서 발열된 상황으로 판단됨
